## ステンレスフレーム市場調査結果報告

2006/10/19  
宮田工業(株)  
品質センター

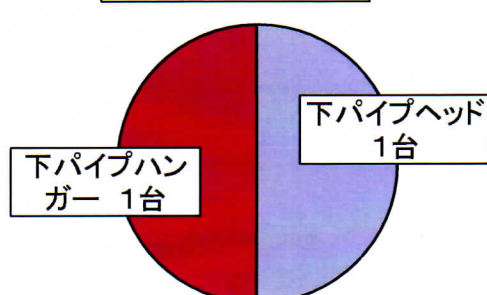
剥離箇所別

- ① 調査ステンレス車のうち パイプ 剥離不具合は0.5%でした。
- ②パイプ剥離フレームの生産期は02年モデル1台、03年モデル0台、04年モデル1台であり、構成比率はそれぞれ50%、0%、50%となります。
- ③剥離部位は下パイプ←→ヘッドラグ1台、下パイプ←→ハンガーラグ1台の割合でいずれも1ヶ所であり、また上パイプ 剥離はありません。
- ④剥離部の程度はいずれも約3mmまでであり、1mm未満が1台です。
