平成21年6月1日

宮田工業株式会社
品質センター
自転車統括営業部

ステンレス接着フレームの接着剥離に関する安全点検のお願い

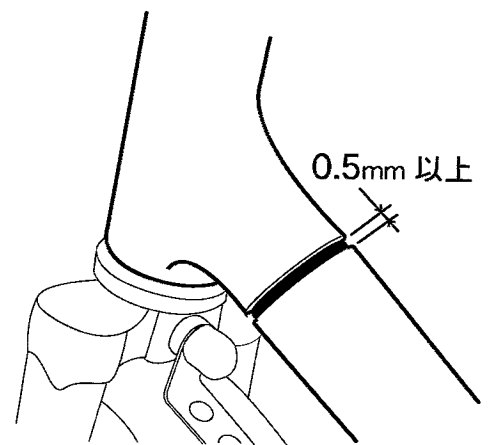
具体的内容として、弊社で05年2月までに生産したステンレス接着フレームのごく一部に、使用中接着部が剥離してフレームが何ミリかずれる現象が発生しております。(下図をご参照願います)

原因は、接合部の表面荒らし精度や接着剤塗布量のばらつきなどの複合要因と推定しております。

※右図はヘッドラグと下パイプの接着部が剥離した例です。

圧入接着の工法上、0.3~0.5mmぐらい(はがき一枚の厚さ)は塗装膜が切れて隙間ができていますが、これは異常ではありません。

剥離しているものは塗装膜が切れて灰色の生地が見えます。

フレームの不具合は走行中の重大製品事故につながる恐れがありますので、万一下記のような不具合が発見された場合は、フレーム交換による安全整備をして頂きますようお願いいたします。

弊社といたしましては、「安全上の注意、警告」を守った使用を取扱説明書にてお願いしておりますが、通常使用におけるステンレス接着フレームの剥離ずれに関しましては、無償で交換させていただくことといたしました。
