平成21年12月26日

宮田工業株式会社  
品質センター  
自転車統括営業部

## 前ホーク折損に関する安全点検のお願い

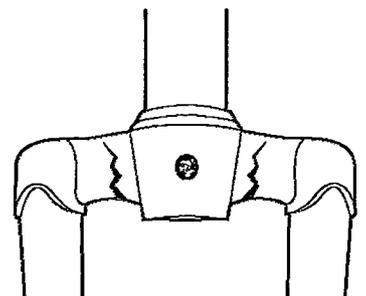
具体的内容としてお客様が走行中、前ホーク肩部ロー付け箇所から破損し転倒され怪我をされた事故が発生いたしました。

原因は、破断面の錆びの状況からロー付け溶接が不完全のために前ホーク肩から微小クラックが発生し徐々に亀裂が進行し、最終的に折損に至ったと推定されます。クラックの発生は使用状況、路面など複合要因があると推定しております。

※右図は前ホーク肩にクラックが入った例です。

ヒビ割れなどありますと塗装膜が切れて灰色の生地が見えます。

クラックが発生してもラグを使用したロー付け溶接ですので、すぐ外れる危険性はほとんど無いことを社内で検証しておりますが、万一の事故を防止するために、お客様が修理や定期点検などでご来店時に前ホーク肩ロー付け部などに異常がないかを点検して頂き、微小クラック、ひび割れ、変形などがないかの確認をお願い申し上げます。また、前ホーク足などに衝突などによる変形がありますと、クラックが入る可能性が大きいので特に注意して点検をお願いします。

前ホークの折損は走行中の重大製品事故につながる恐れがありますので、万一上記のような状況が発見された場合は、前ホーク交換による安全整備をして頂きますようお願いいたします。
