Coleman Model508 STOVE 2レバー

微妙な火力調整ができる黒レバーの軸よりガソリン漏れ！引火して大惨事

30年以上前に購入。製造年月日は89年11月

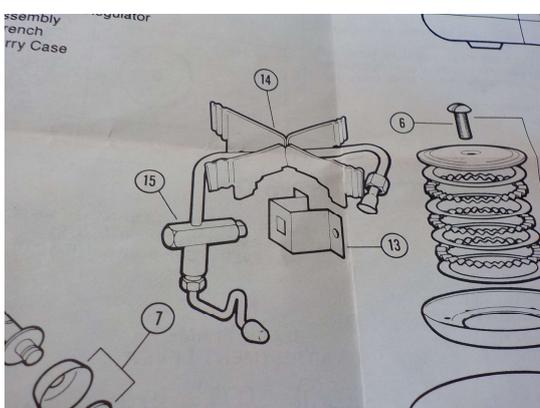
燃料もれは上図 15 のレバー軸

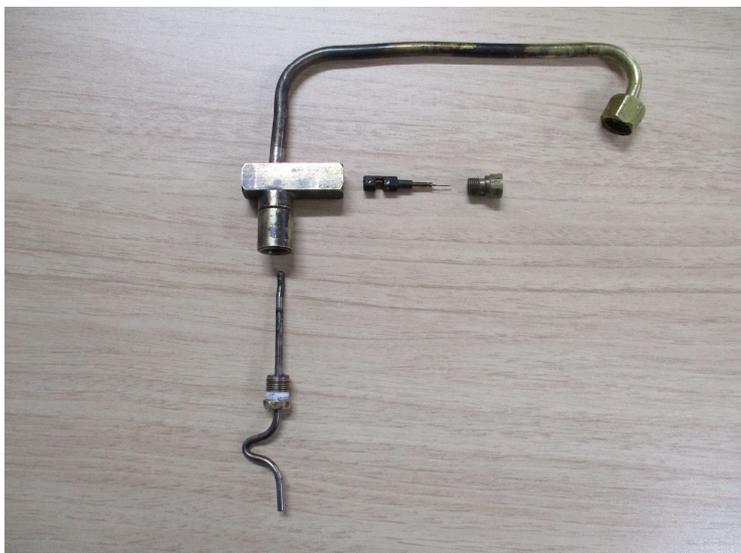
予想的中！赤レバー同様グラファイトパッキンでした。

どうするか考えぬいた結果、赤レバーと同じグラファイトパッキンであると信じて分解に着手！

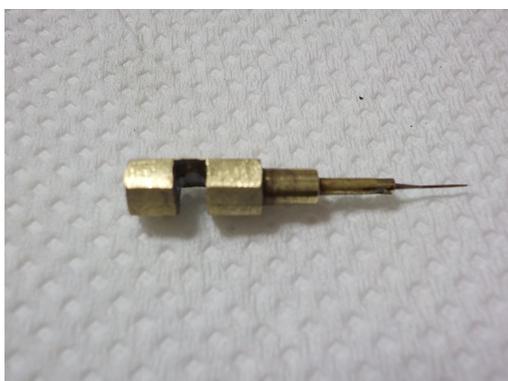
火力調整用のニードル部品

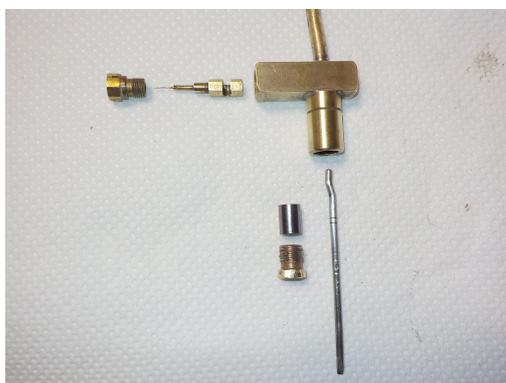
きれいに掃除した部品の様子。パッキン到着

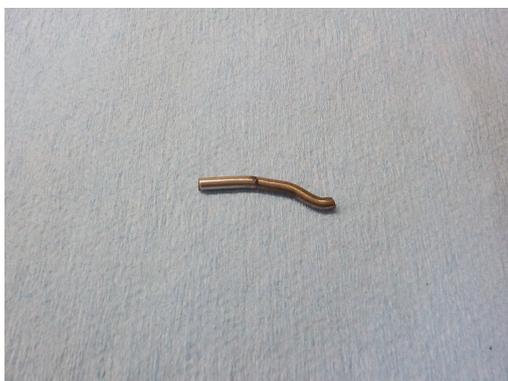
【失敗その1】レバー軸を伸ばすときに先端を折ってしまいました・・・

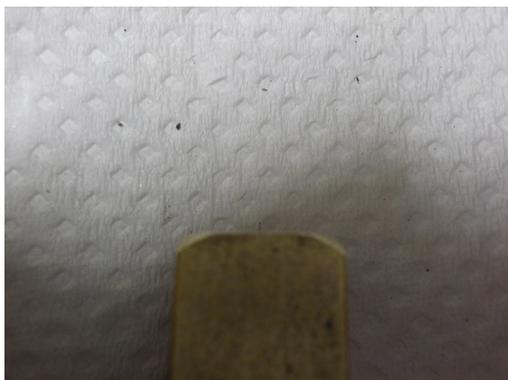
火力調整ニードルの先端（火力大）

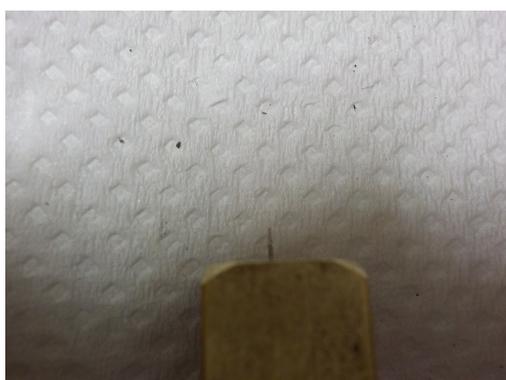
（火力小）

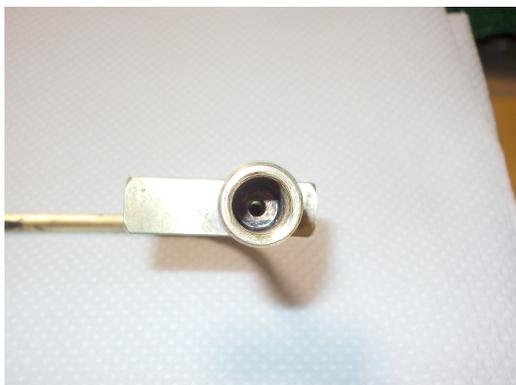
調整レバー取り付け口。グラフィイトパッキンのカス清掃は大変。

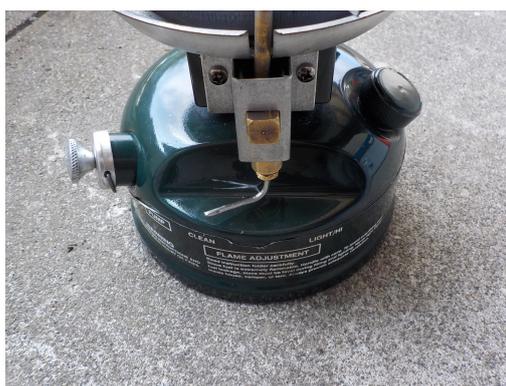
しかし【失敗その2】火力調整レバー位置が逆転。本来左が最小、右が最大なのに・・・

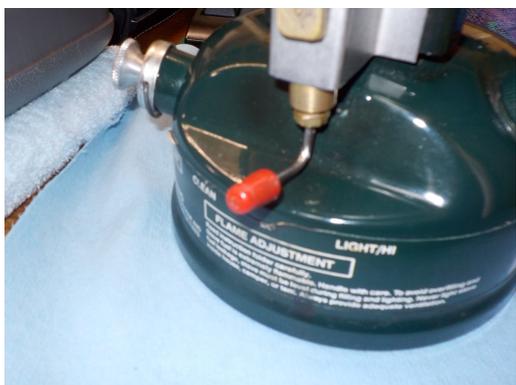
【失敗その3】火力調整用黒レバーが行方不明・・・

仕方がないので、コールマンパーツショップ by North Field に発注します・・・
